下記の写真で示したターボツイスト Z 9W ホースコネクター1 及び ターボツイスト Z 18W ホースコネクター2
を使用して、内径16mm外形22mmのホースを使用した場合に、各メーカー様のホースの肉厚のバラツキで接続が
不十分になり、水漏れが発生する場合があります。

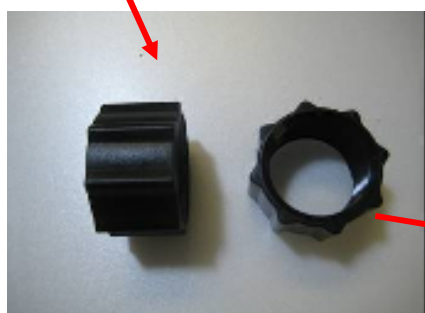
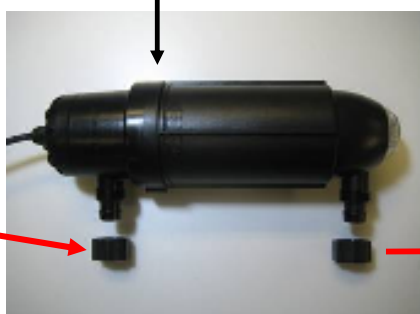
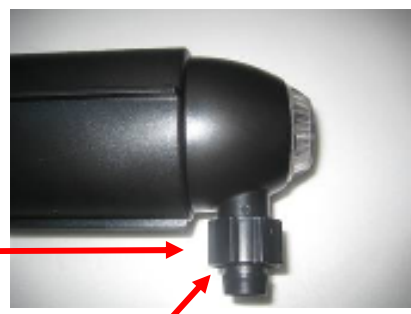
1. ターボツイスト Z 9W ホースコネクター1

ホースコネクター1

ターボツイスト Z 9W 本体

この箇所でホースコネクター1を使用し
ホースを接続した場合、ホースの肉厚の
バラツキでうまく接続できない場合があり
ます。

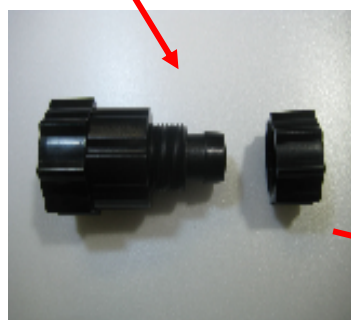
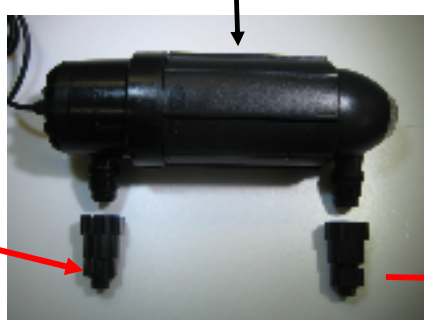
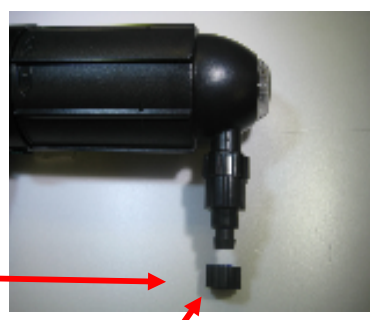
2. ターボツイスト Z 18W ホースコネクター2

ホースコネクター2

ターボツイスト Z 18W 本体

この箇所でホースコネクター2を使用し
ホースを接続した場合、ホースの肉厚の
バラツキでうまく接続できない場合があり
ます。
